# Relazione Tecnica

**Cantiere:**  
Acme Srl  
**Proprietà:**  
Mario Rossi  
**Punto Vendita**  
Azienda A Srl  
**Imp. esecutrice**  
Azienda B Srl  
**Redazione**  
Mario Bianchi in data 00/00/2026  
**Sopralluogo**  
Simone Rossi in data 00/00/2026  
**Protocollo N°**  
0000

## 1) Elementi rilevati in sede di sopralluogo

In data 20-05-2026 è stato eseguito sopralluogo tecnico presso abitazione sita in località Bergamo(BG), via del Corso, 00.

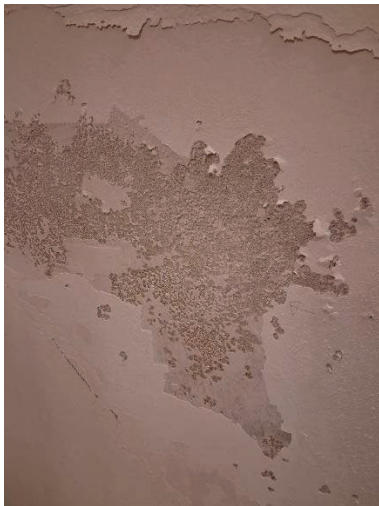
fig.1

Dagli elementi presi in esame, sono stati rilevati: aloni, zone umide, efflorescenze, parti incoerenti ed aree in fase di distacco, localizzati su pareti perimetrali interne. Tali problematiche si collocano ad altezze variabili comprese tra ca 80 e 90 cm.

Dalle indagini svolte, le cause sono da identificarsi principalmente nella presenza d'umidità di risalita per capillarità in concomitanza di sali (nitrati - solfati). Sono stati infatti riscontrati valori ad igrometro relativi alla presenza media di umidità pari al 100% e valori di salinità connessi alla presenza di solfati:  $<1200 - >1600 \text{ mg/l SO}_4^{2-}$ , e nitrati:  $\sim 250 \text{ mg/l NO}_3^-$ .

Su tutte le sezioni indicate al punto 1), procedere all'individuazione delle aree d'intervento, tracciando una linea retta parallela al terreno, fino al 60% più in alto del livello massimo d'evaporazione individuato ad igrometro (per quanto concerne la parete ove presente l'umidità di risalita trattare c.a. 150cm mentre per quanto riguarda la parete in controterra trattare per tutt'altezza fig.1-2-3).

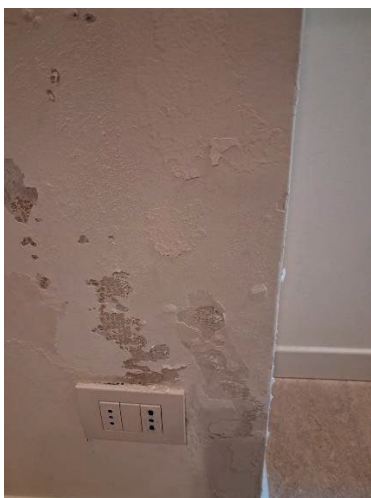
fig.3

Si segnala anche una parete in controterra.

Le cause sono da identificarsi principalmente nella presenza d'umidità per infiltrazioni di controspinta proveniente da terreno retrostante.

Le murature complessivamente esaminate risultano apparentemente in discreto stato presentando degrado superficiale delle tinteggiature e dei rasanti.
